## Bewertungsgutachten

**Kennzeichen****LDS BE859****FIN****W1N1679871A711258**

| Typ / Verkaufsbezeichnung | GLS -Klasse (BM 167)(03.2019->) / GLS 600 Maybach 4Matic (167.987) |

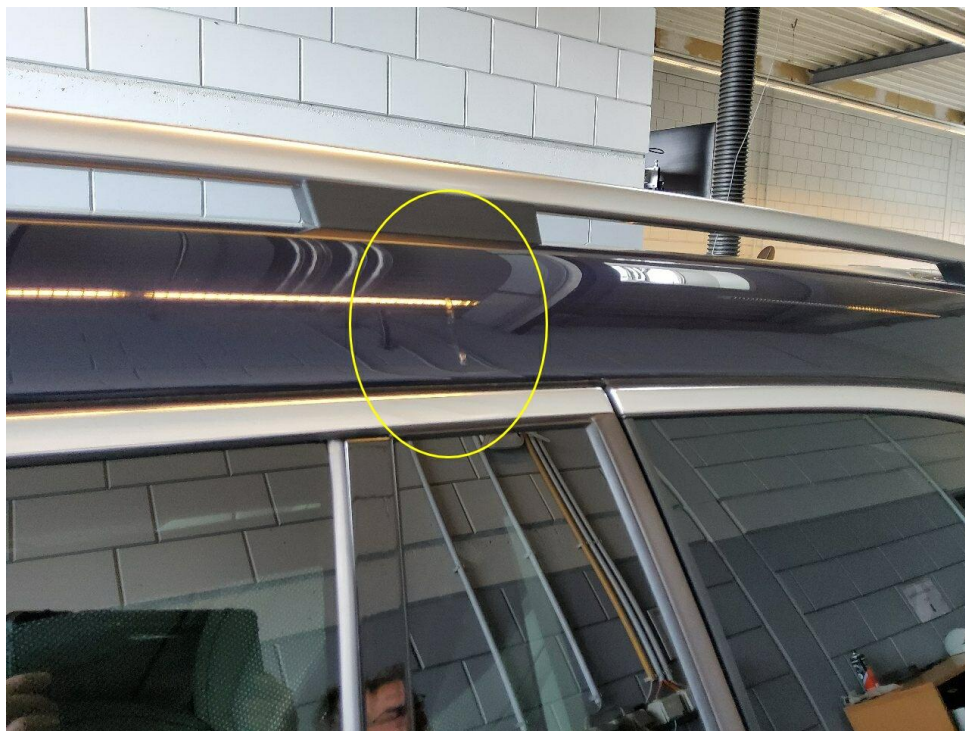
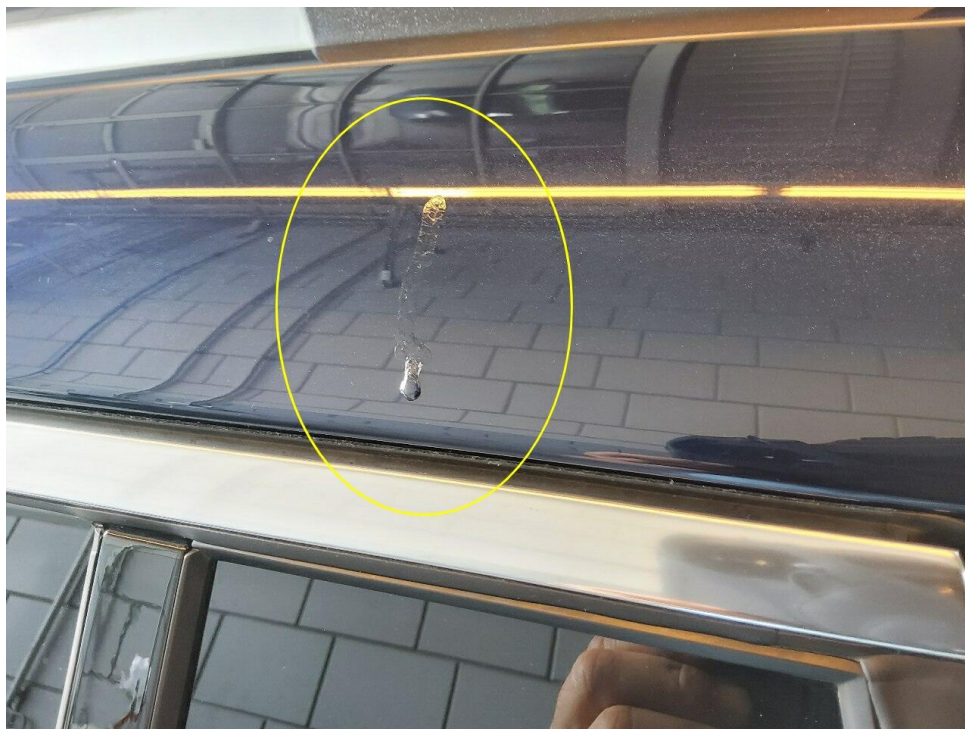
Bild 12 : Dachholm links Lackschaden/Umweltschaden

Bild 13 : Dachholm links Lackschaden/Umweltschaden

Felgen rechts verschrammt, erneuern (Bild 14, 15, 16, 17); Dachholm links Lackschaden/Umweltschaden, lackieren mit Lackaufbau (Bild 12, 13).

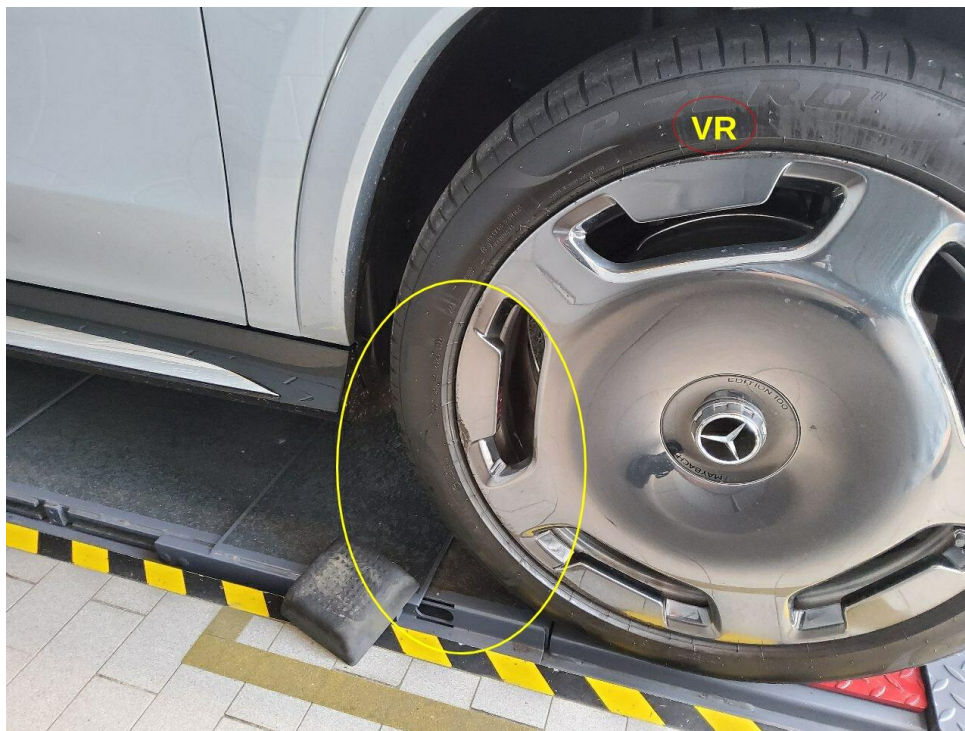
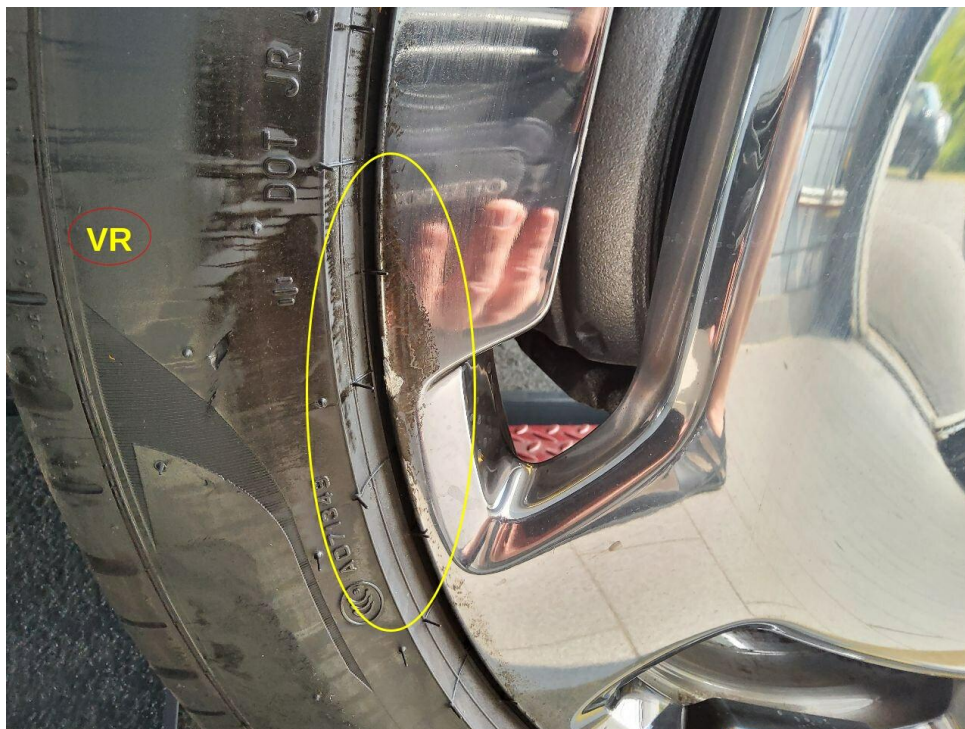
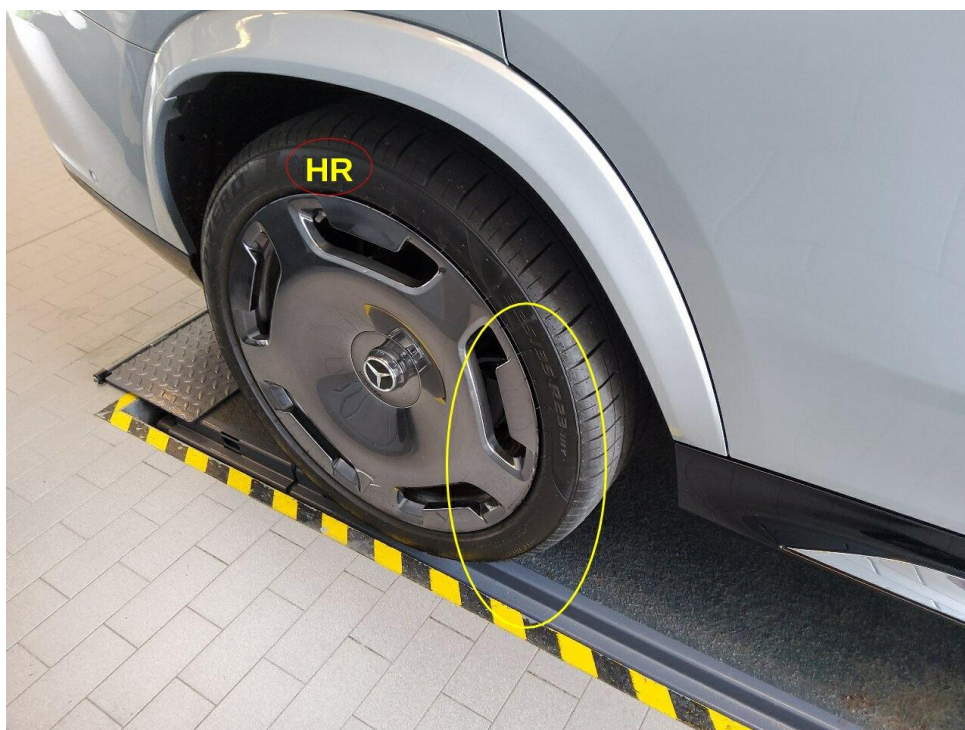
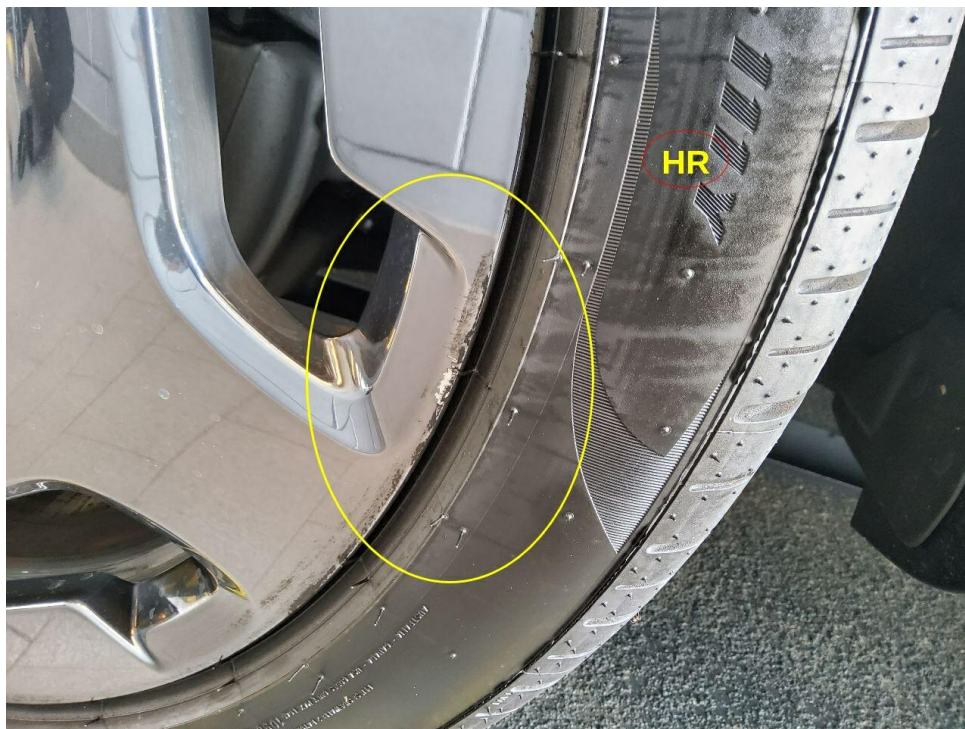
Bild 14 : Felgen rechts verschrammt

Bild 15 : Felgen rechts verschrammt

Bild 16 : Felgen rechts verschrammt

Bild 17 : Felgen rechts verschrammt

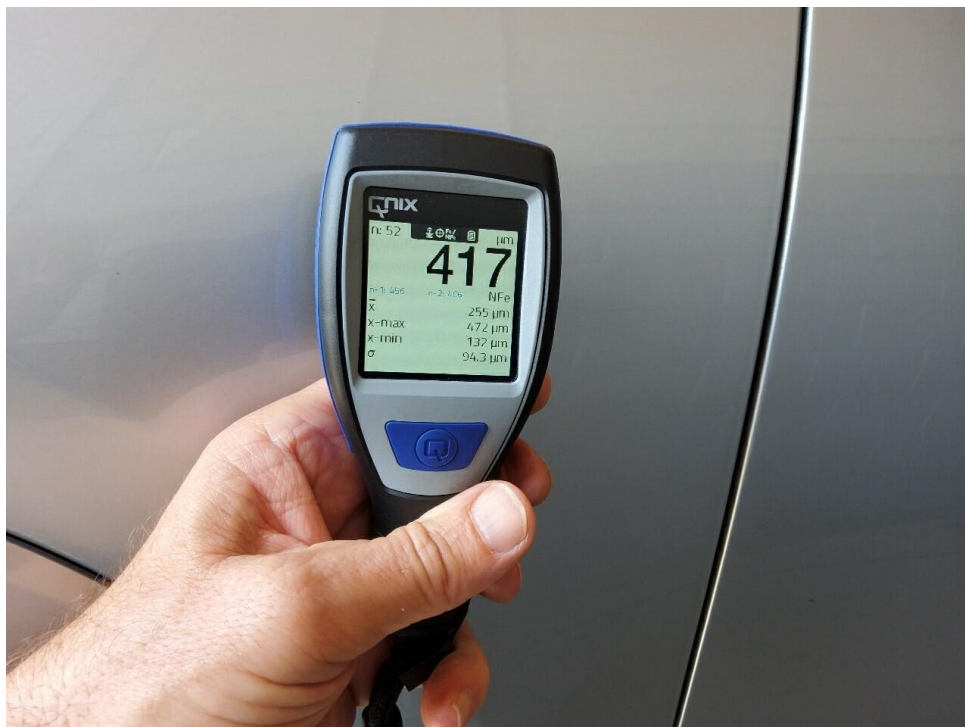
Es wurde eine optische Überprüfung auf Vorschäden und eine Lackschichtdickenmessung vorgenommen. Dabei wurden erhöhte Lackschichten an folgenden Karosserieteilen festgestellt:

- *Motorhaube*

Bild 18 : gemessene Lackschichtstärken

Ohne weitergehende Untersuchungen wurde nach dem Umfang der festgestellten Lackschichten nach sachverständigem Ermessen *kein* merkantiler Minderwert angesetzt.
