## Bewertungsgutachten

**Kennzeichen****PE FW110****FIN****WVGZZZCR5RD012447**

| Typ / Verkaufsbezeichnung | Touareg (RC8)(05.2023->) / Touareg 3.0 V6 TDI R-Line 4Motion |

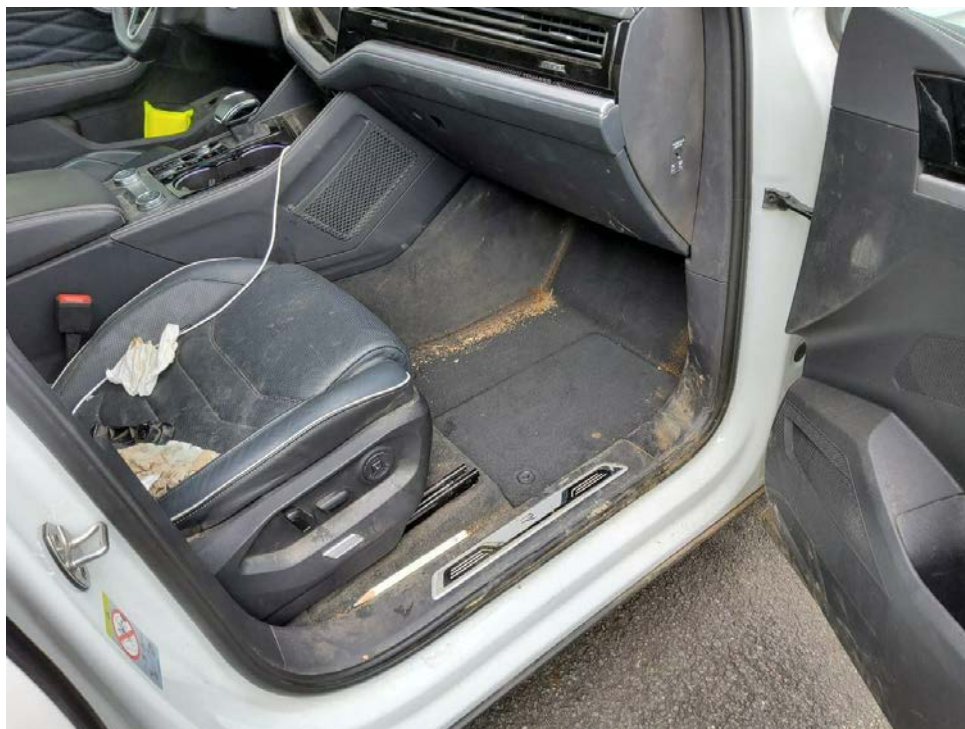
Der Innenraum war erheblich verschmutzt. Geruch Innenraum.

Bild 7 : Innenraum erheblich verschmutzt

Griff Motorhaubenbetätigung gebrochen, erneuern (Bild 10); Innenraum erheblich verschmutzt, reinigen (Bild 7, 8, 9, 11, 12); Felge vorne rechts verschrammt, erneuern (Bild 13, 14, 15).

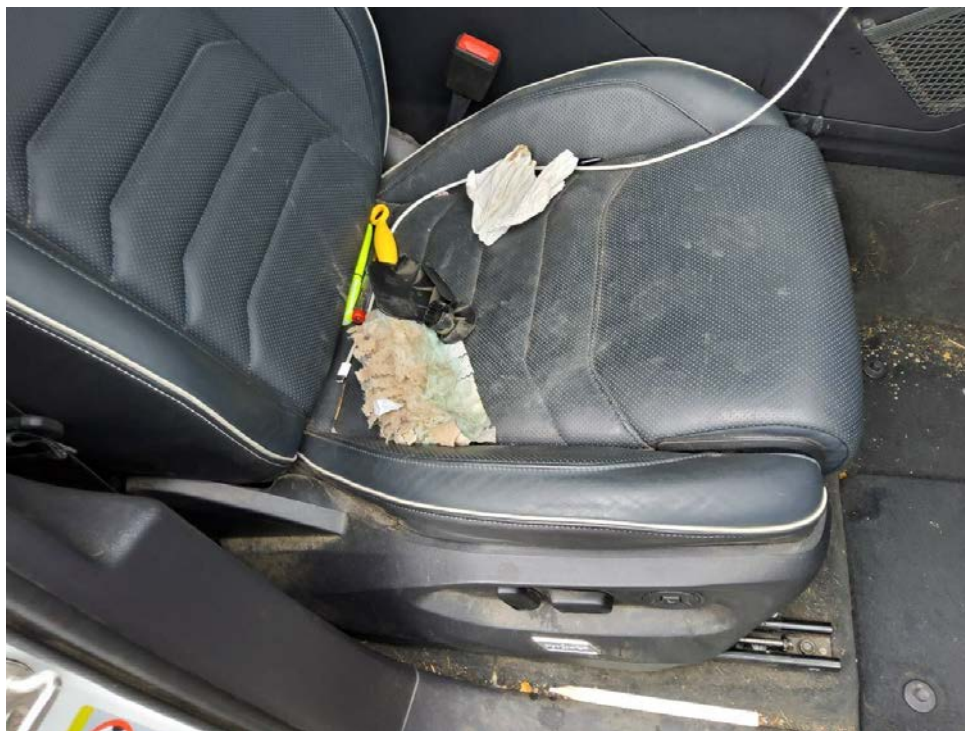
Bild 8 : Innenraum erheblich verschmutzt

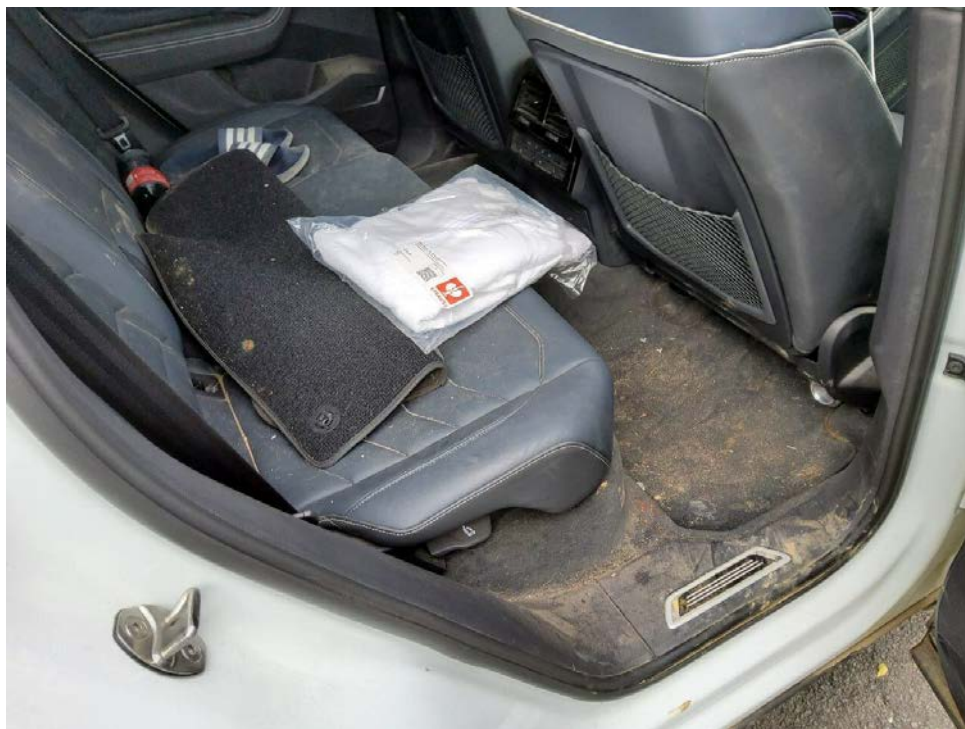
Bild 9 : Innenraum erheblich verschmutzt

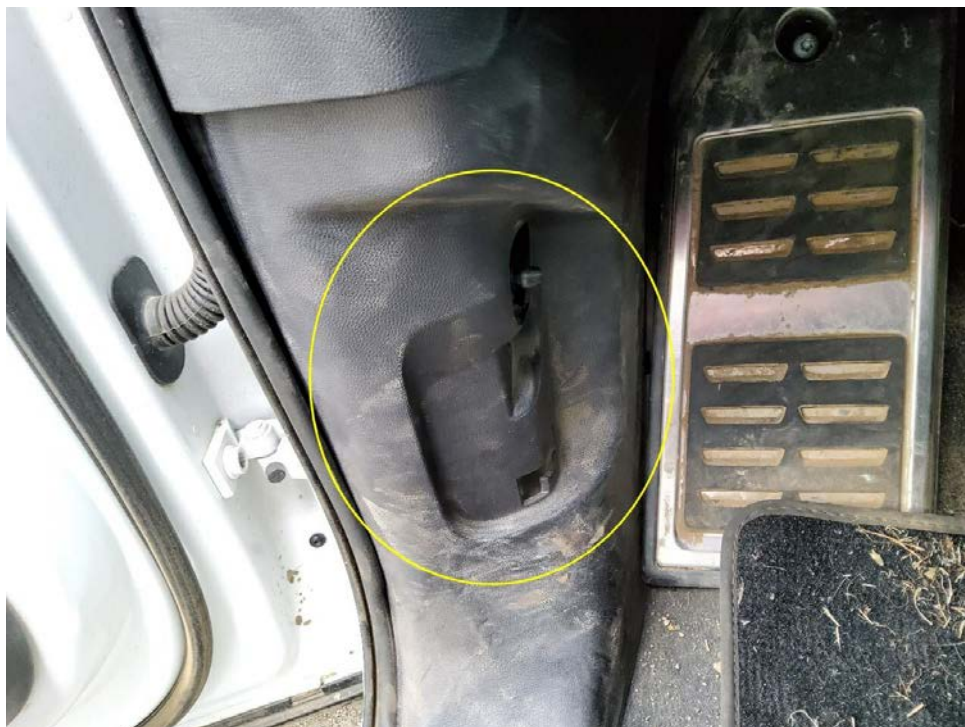
Bild 10 : Griff Motorhaubenbetätigung gebrochen

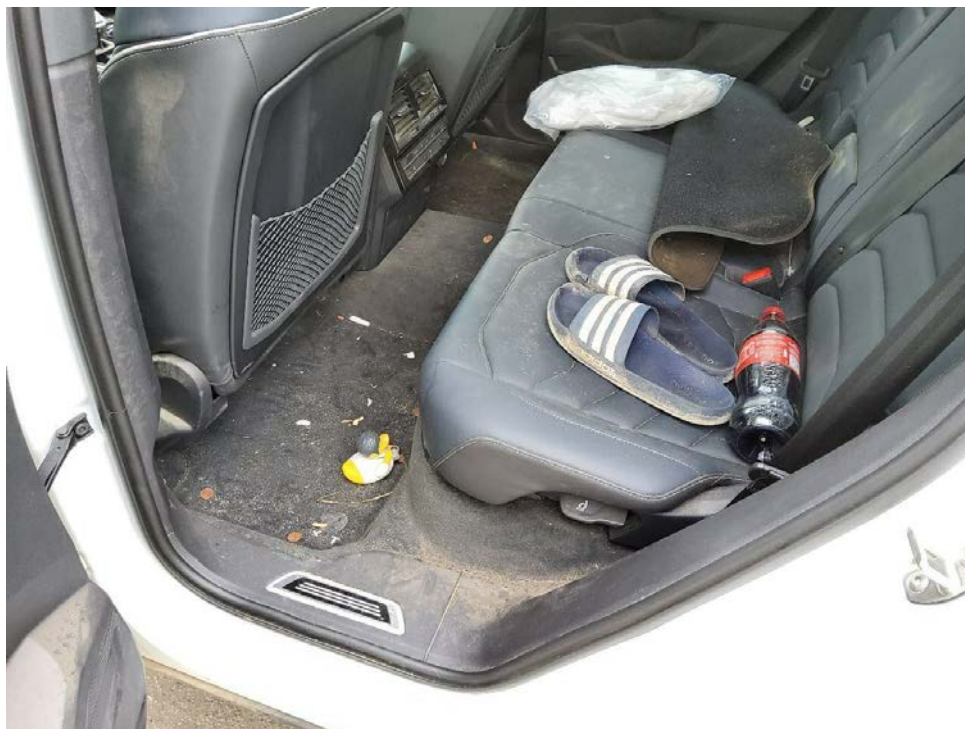
Bild 11 : Innenraum erheblich verschmutzt

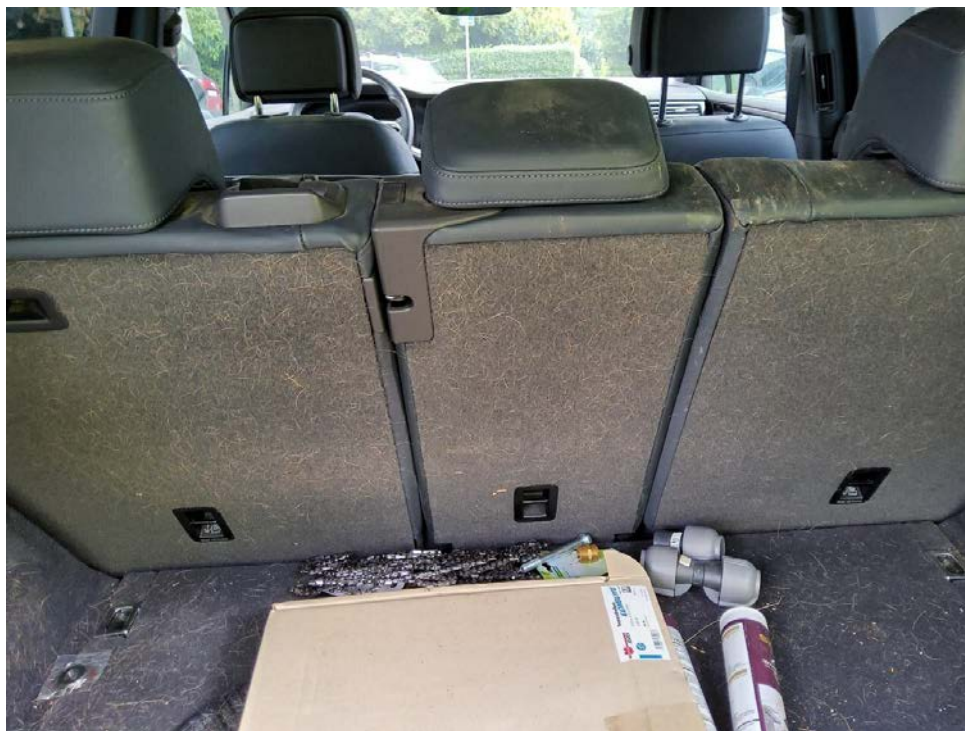
Bild 12 : Innenraum erheblich verschmutzt

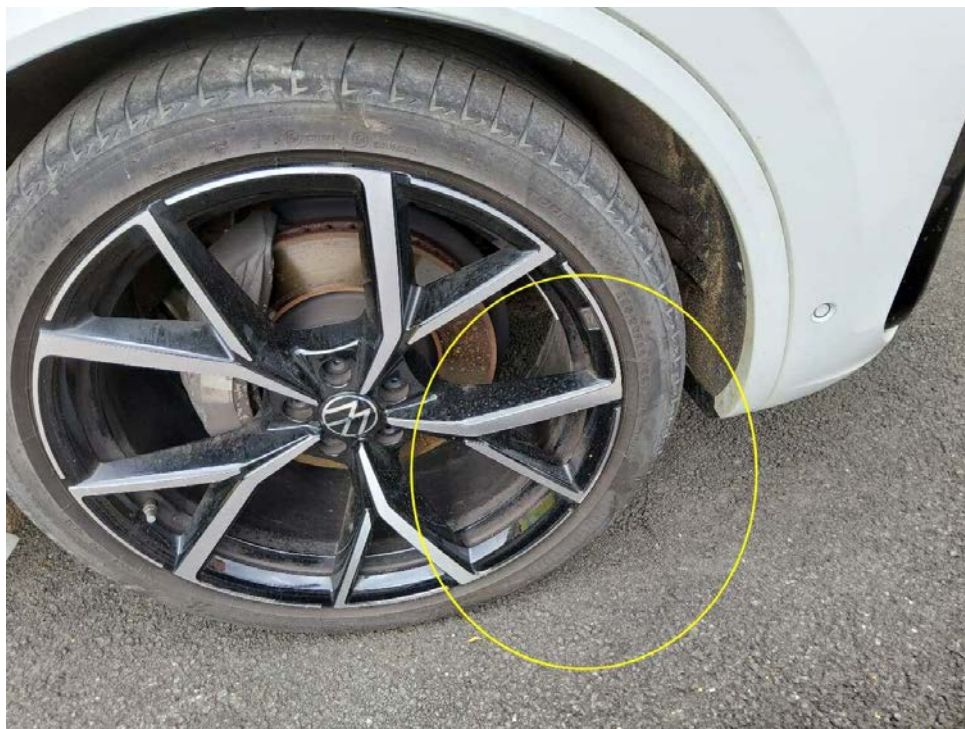
Bild 13 : Felge vorne rechts verschrammt

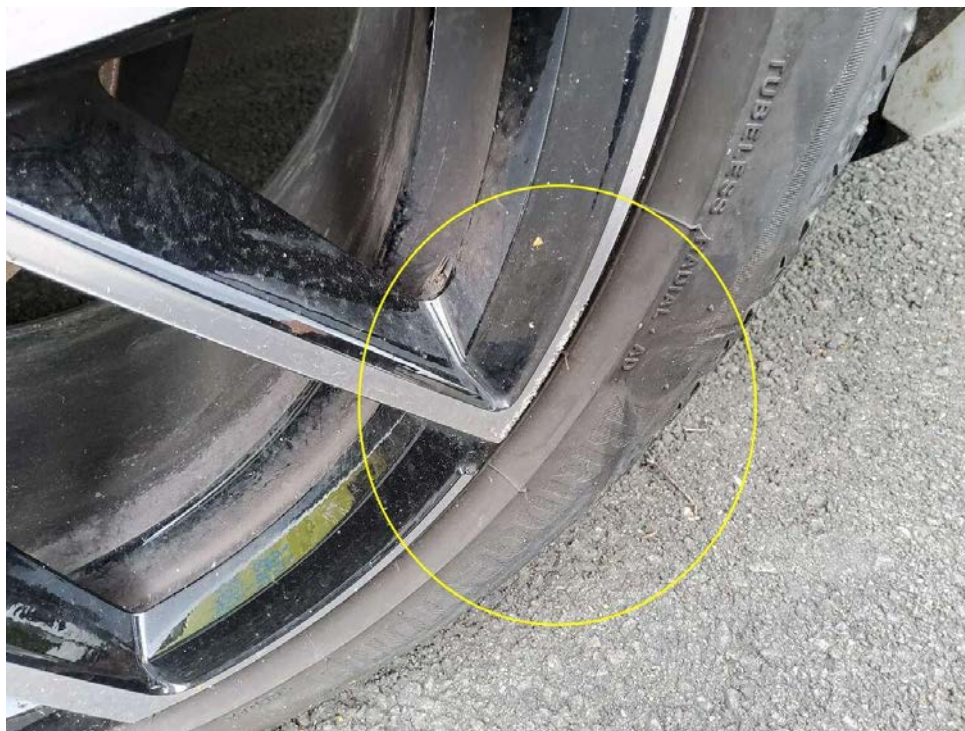
Bild 14 : Felge vorne rechts verschrammt
