DEKRA Automobil GmbH

## Bewertungsgutachten

**Kennzeichen****B AT5091E****FIN****JTMAABAA50A017469**

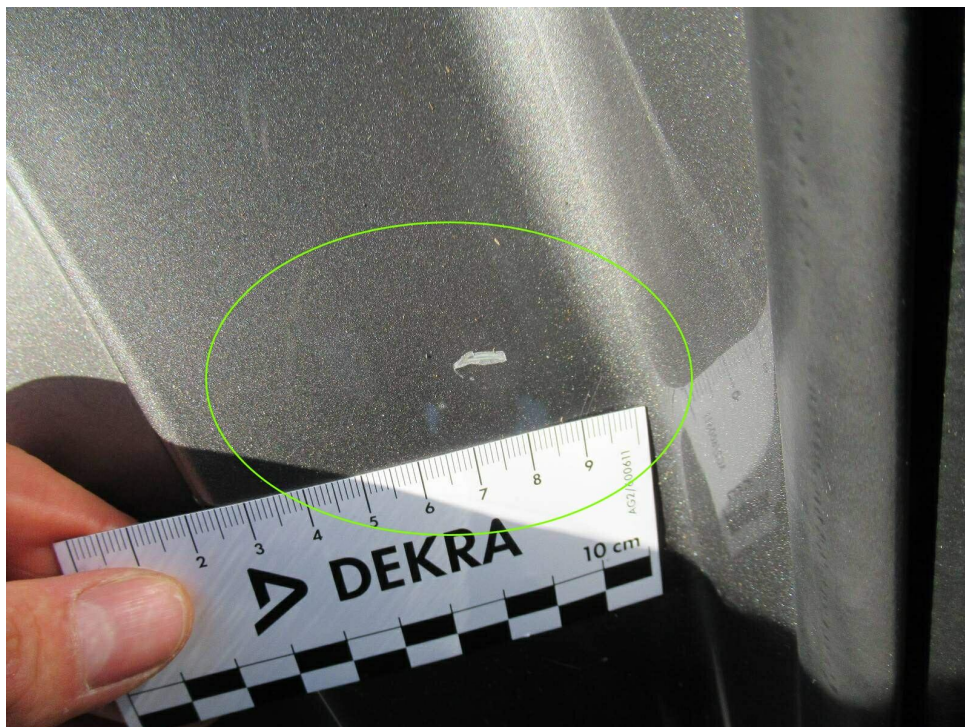
Bild 6 : Tür hinten rechts Einstieg, eingedellt, instandsetzen und lackieren mit Lackaufbau

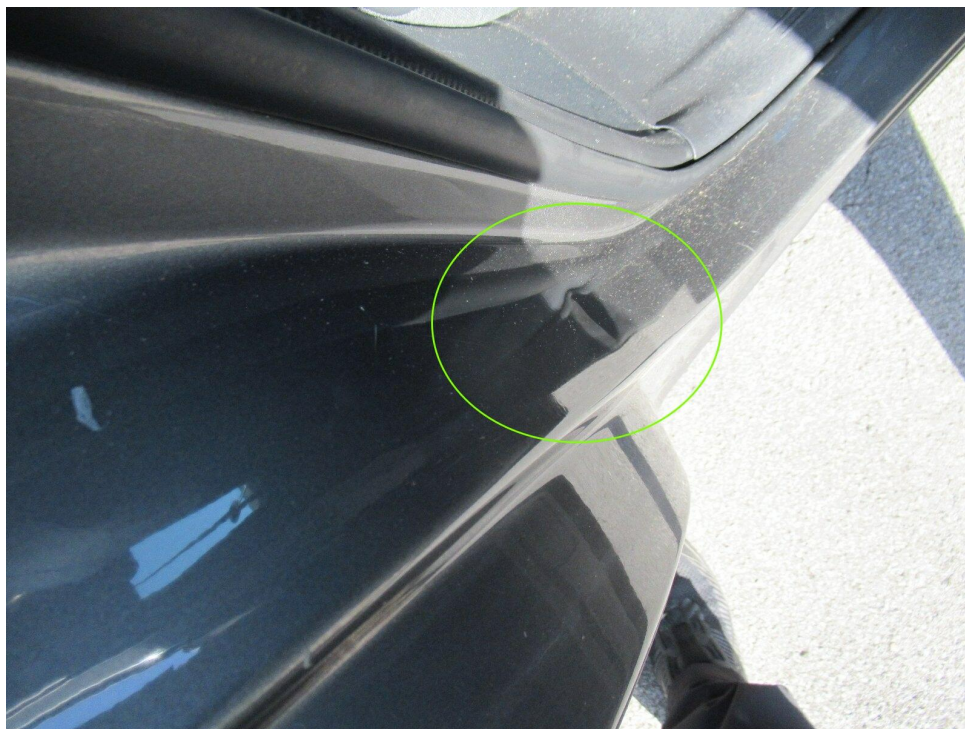
Bild 7 : Tür hinten rechts Einstieg, eingedellt, instandsetzen und lackieren mit Lackaufbau

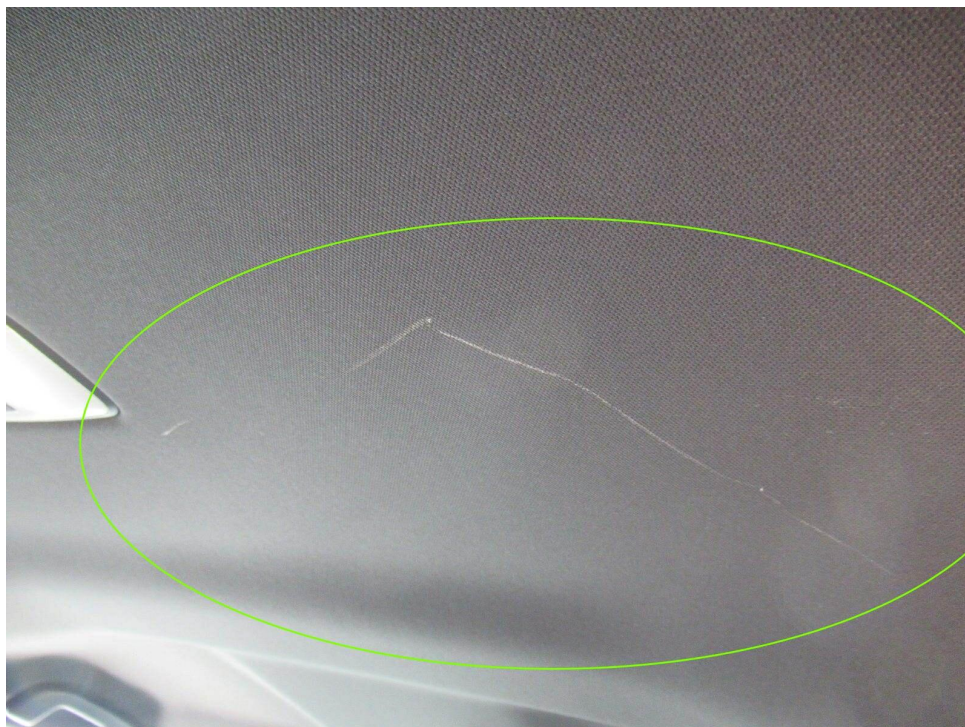
Bild 8 : Dachhimmel, verschmutzt, reinigen

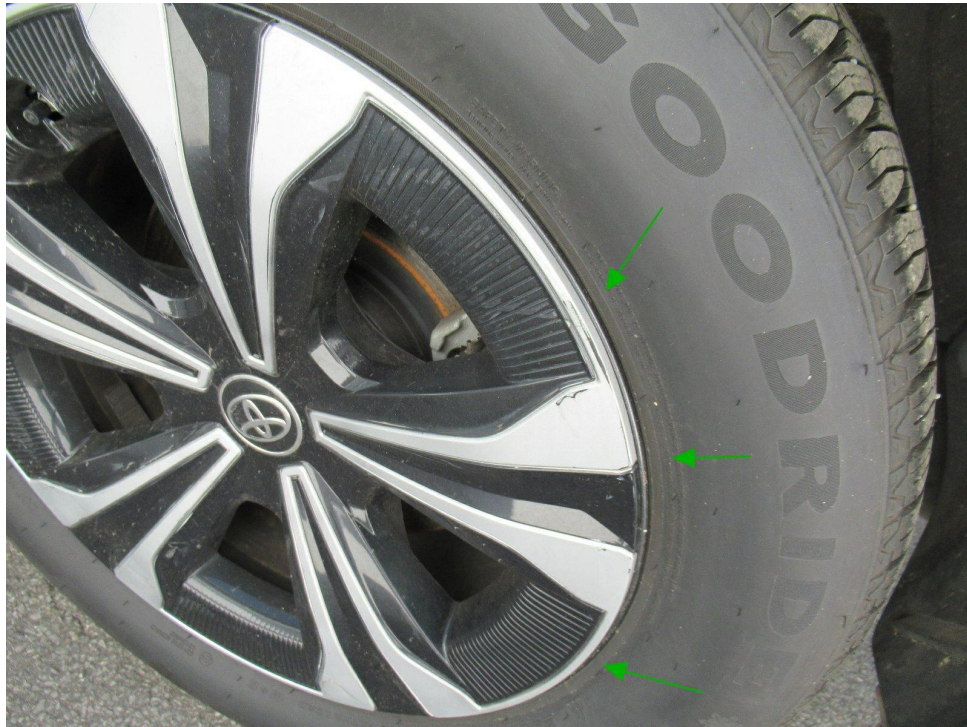
Bild 9 : Radzierblende hinten rechts, verschrammt

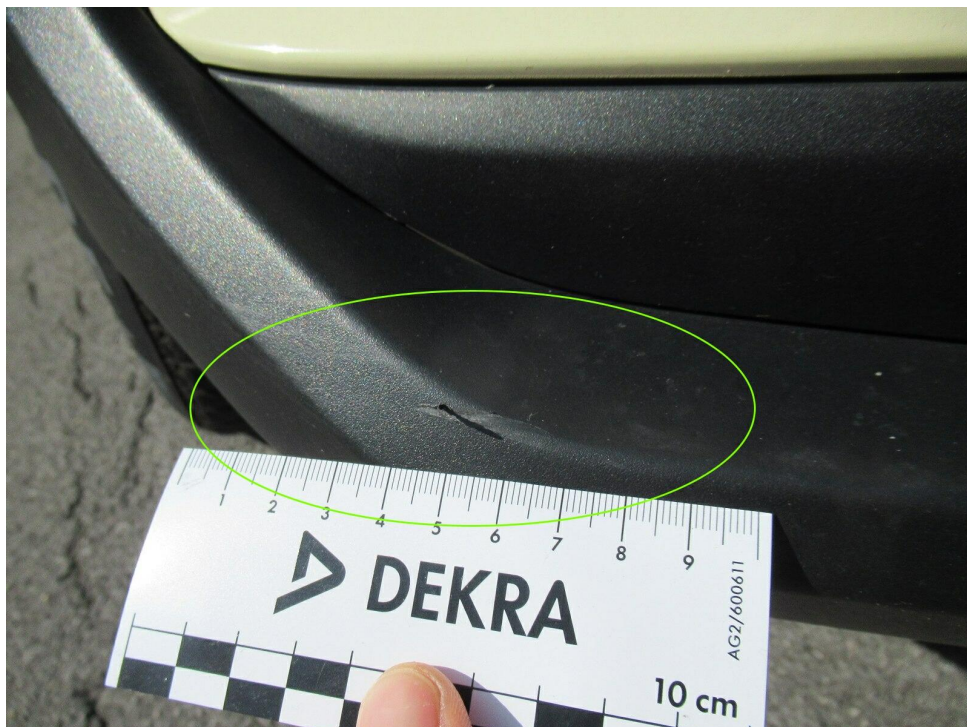
Bild 10 : Stoßfänger vorne rechts und links, verschrammt

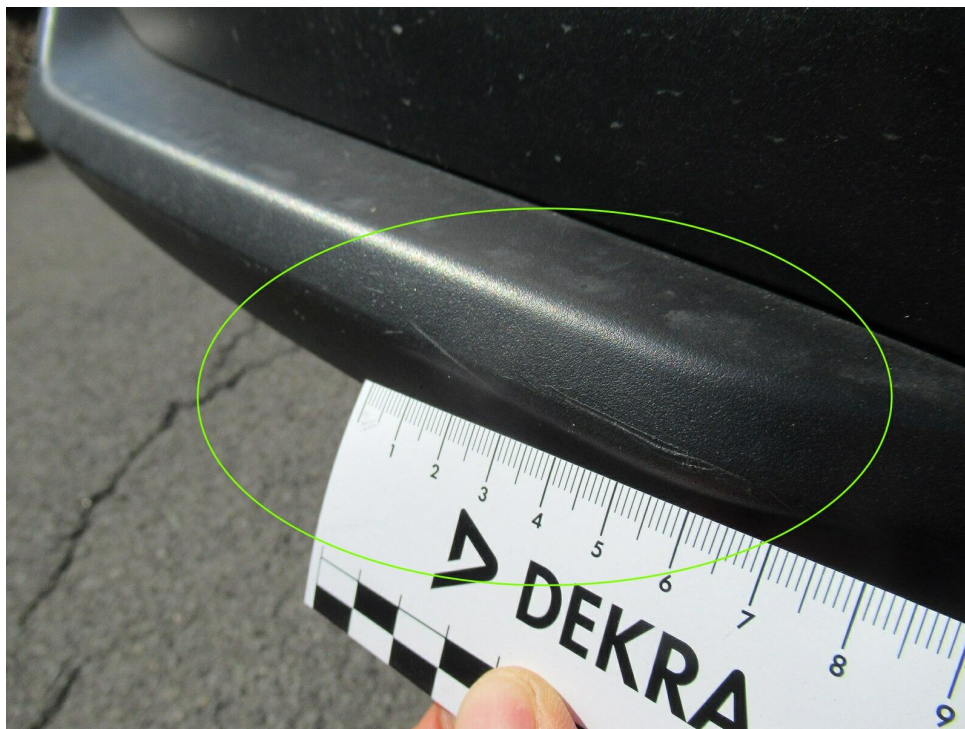
Bild 11 : Stoßfänger vorne rechts und links, verschrammt

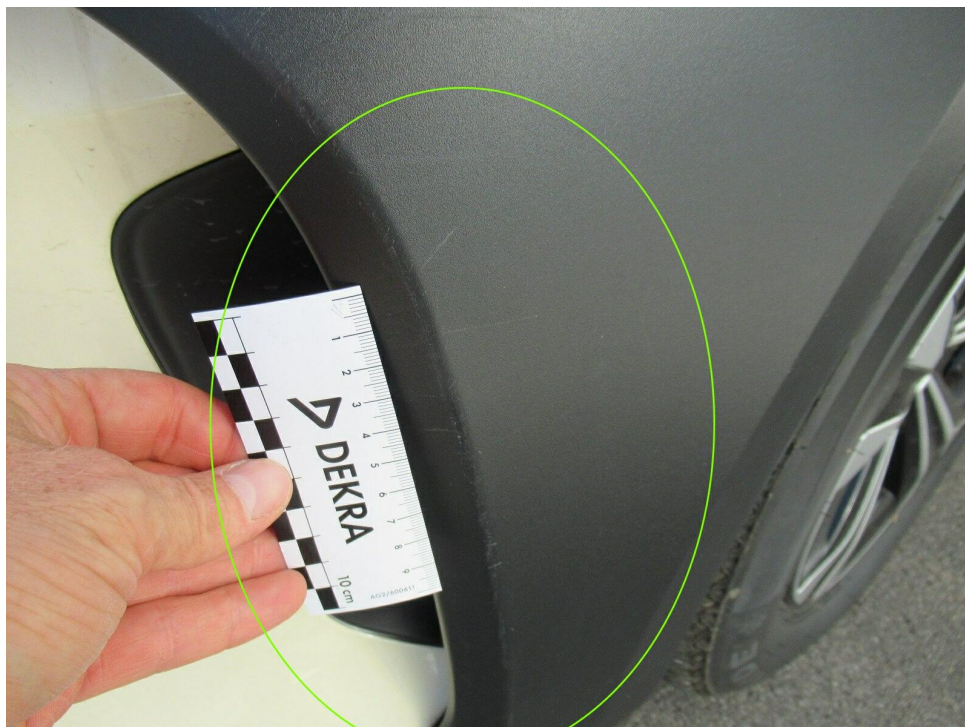
Bild 12 : Stoßfänger vorne rechts und links, verschrammt

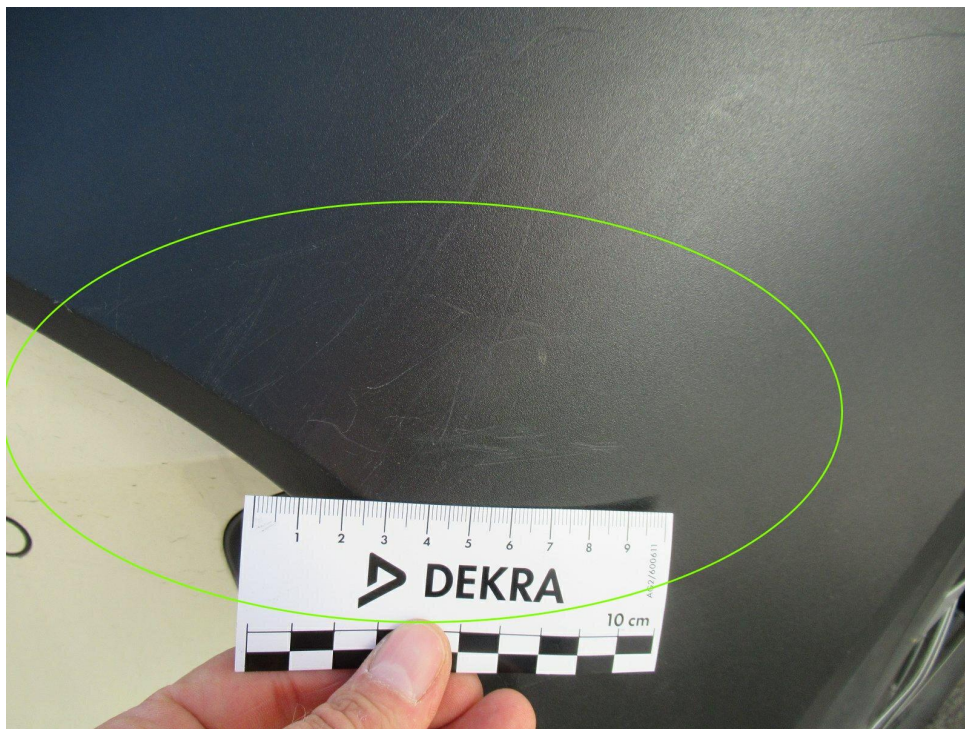
Bild 13 : Stoßfänger vorne rechts und links, verschrammt

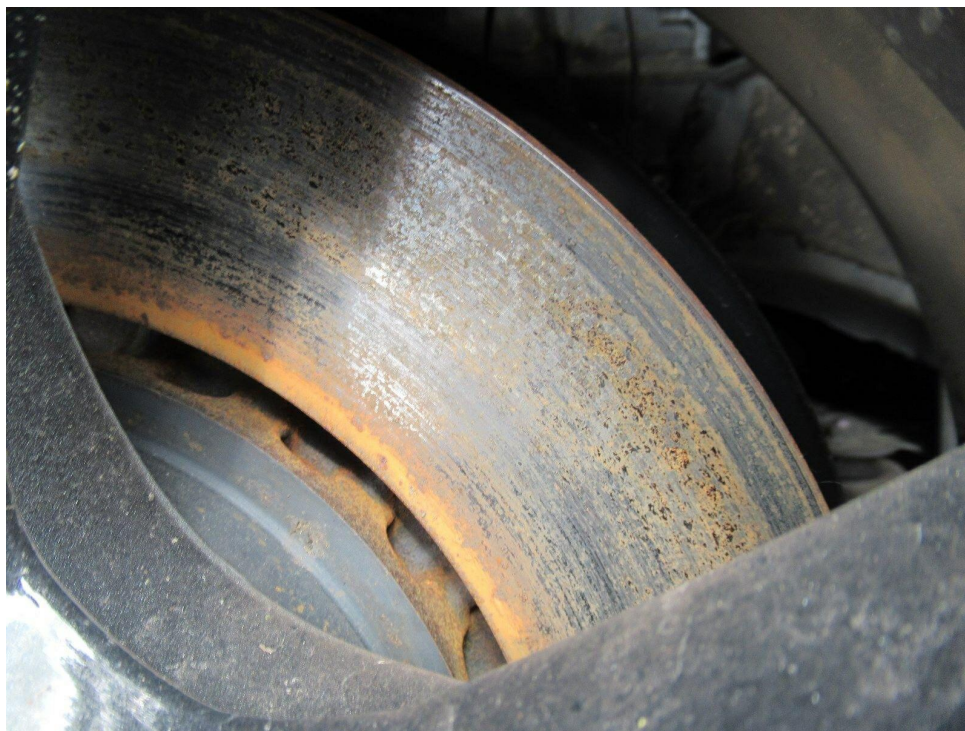
Bild 14 : Bremsscheiben vorne und hinten, Standschaden, Freibremsen und

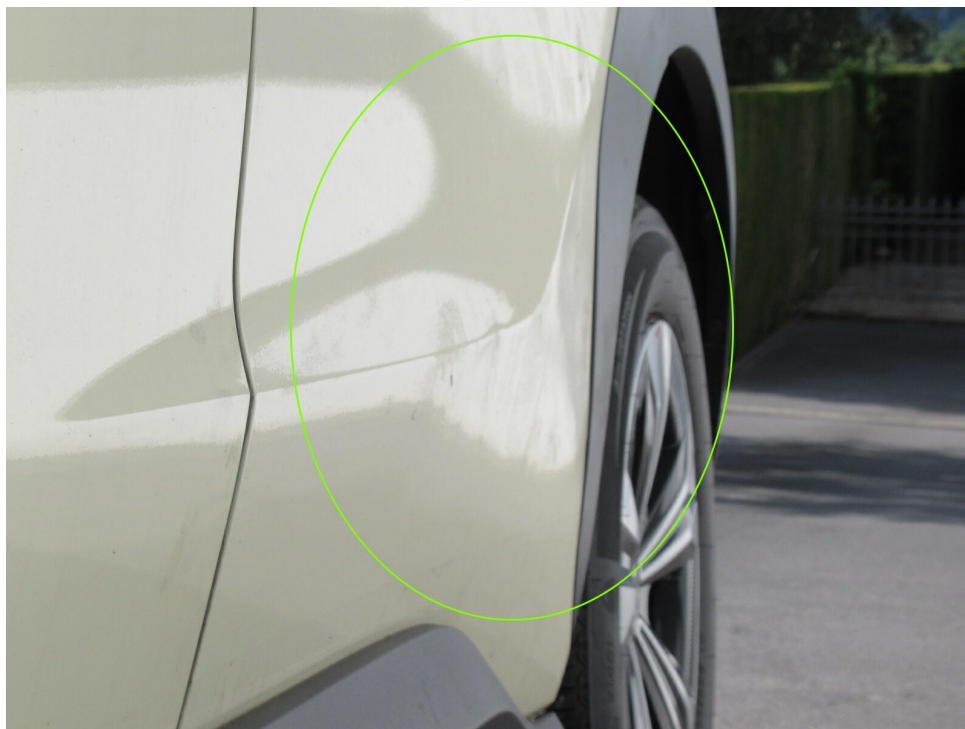
Es wurde eine optische Überprüfung auf Vorschäden und eine Lackschichtdickenmessung vorgenommen. Dabei wurden Nachlackierungen an folgenden Karosserieteilen festgestellt:

- *Tür hinten links*

Bild 15 : Tür hinten links, Restdeformationsspuren ersichtlich

Tür hinten links, Restdeformationsspuren ersichtlich, erneuern (Bild 15, 16, 17, 18); Tür hinten rechts, Folierung anbringen, instandsetzen (Bild 21); Stoßfänger hinten, Folierung anbringen, instandsetzen (Bild 19); Radzierblende hinten rechts, verschrammt, erneuern (Bild 9); Bremsscheiben vorne und hinten, Standschaden, Freibremsten und, prüfen und Befund festlegen, Schadenerweiterung möglich (Bild 14); Stoßfänger vorne rechts und links, verschrammt, erneuern (Bild 10, 11, 12, 13); Zierleiste Tür hinten rechts, verschrammt, erneuern (Bild 20); Stoßfänger hinten Lackierung, zerkratzt, smart repair (Bild 19); Tür hinten rechts, deformiert, instandsetzen und lackieren mit Lackaufbau (Bild 20, 21); Tür hinten rechts Einstieg, eingedellt, instandsetzen und lackieren mit Lackaufbau (Bild 6, 7); Dachhimmel, verschmutzt, reinigen (Bild 8); Lackvorbereitung;

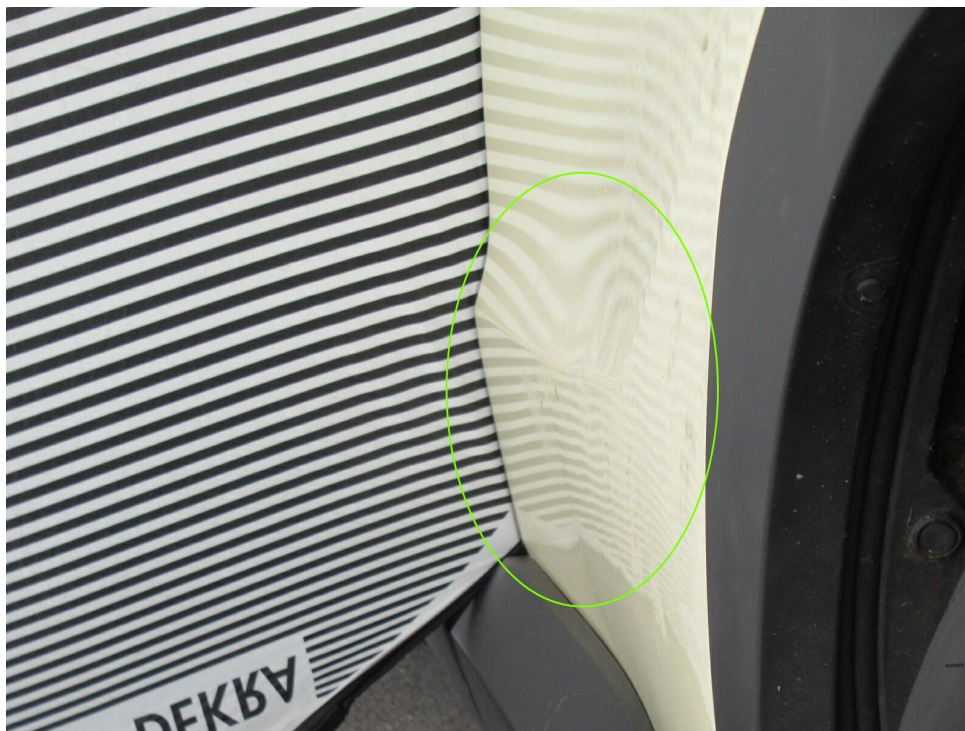
Bild 16 : Tür hinten links, Restdeformationsspuren ersichtlich

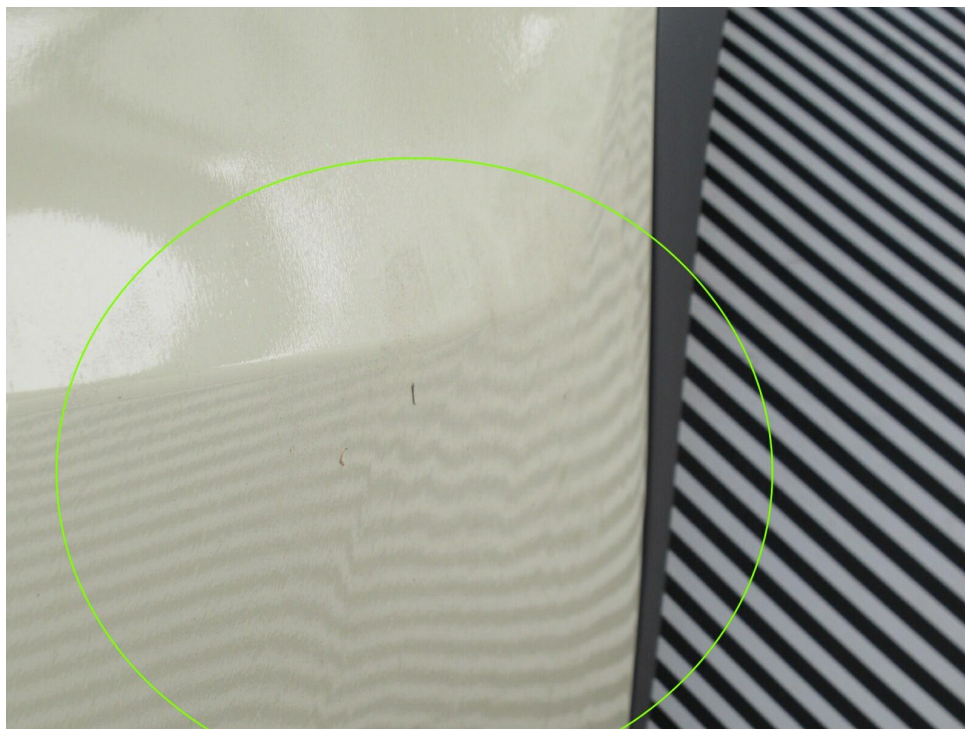
Bild 17 : Tür hinten links, Restdeformationsspuren ersichtlich

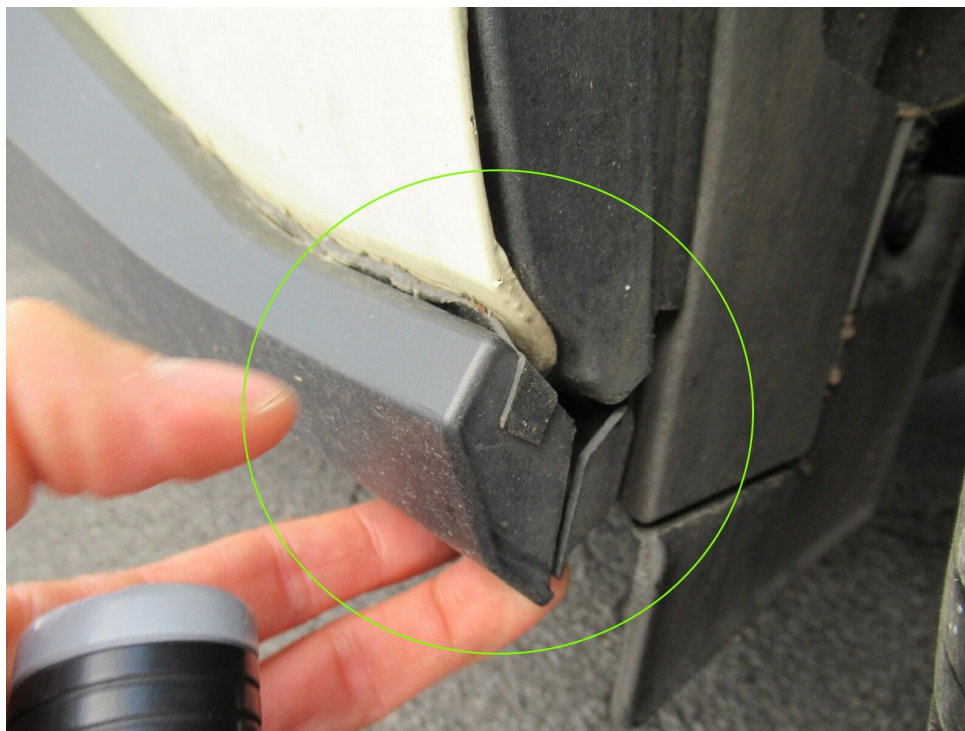
Bild 18 : Tür hinten links, Restdeformationsspuren ersichtlich  
Zierleiste beschädigt und lose

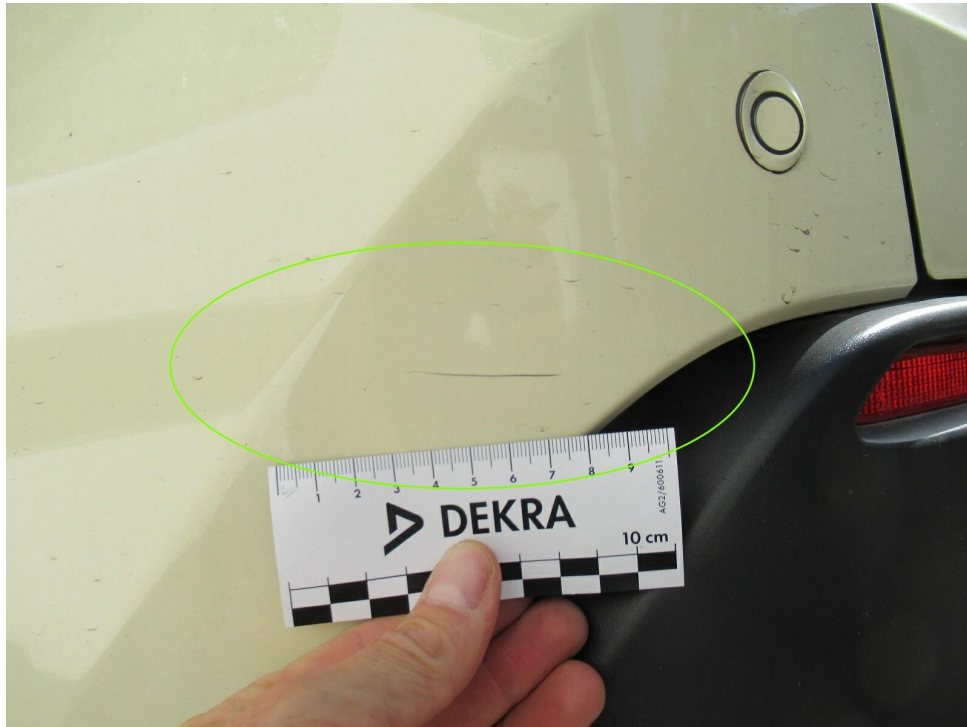
Bild 19 : Stoßfänger hinten Lackierung, zerkratzt, smart repair  
Stoßfänger hinten, Folierung anbringen

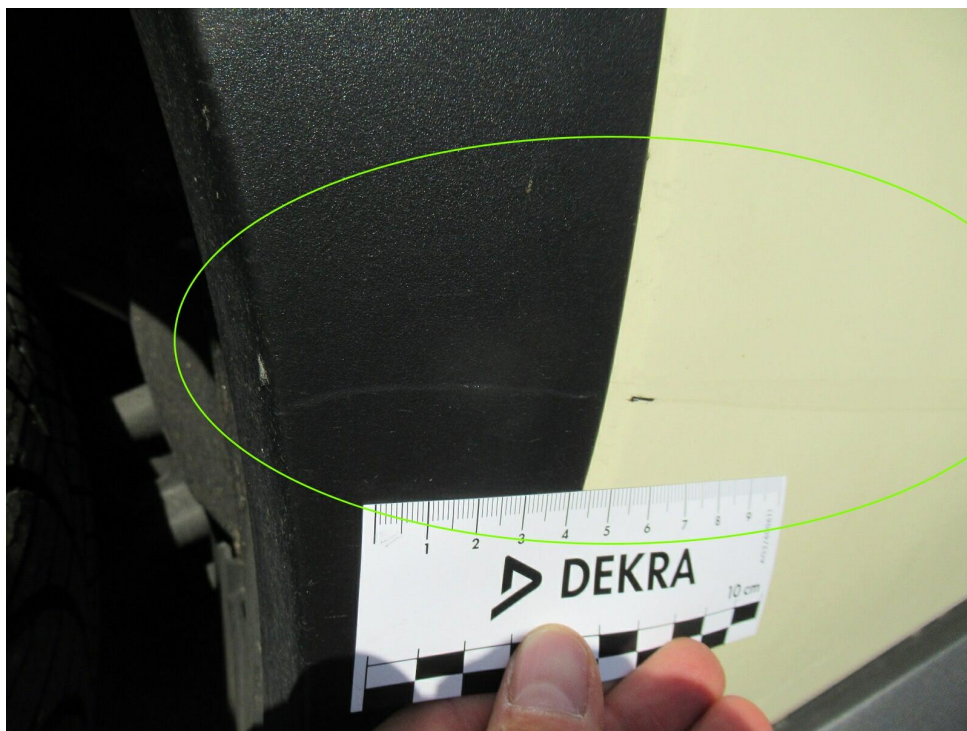
Bild 20 : Zierleiste Tür hinten rechts, verschrammt  
Tür hinten rechts, deformiert, instandsetzen und lackieren mit Lackaufbau

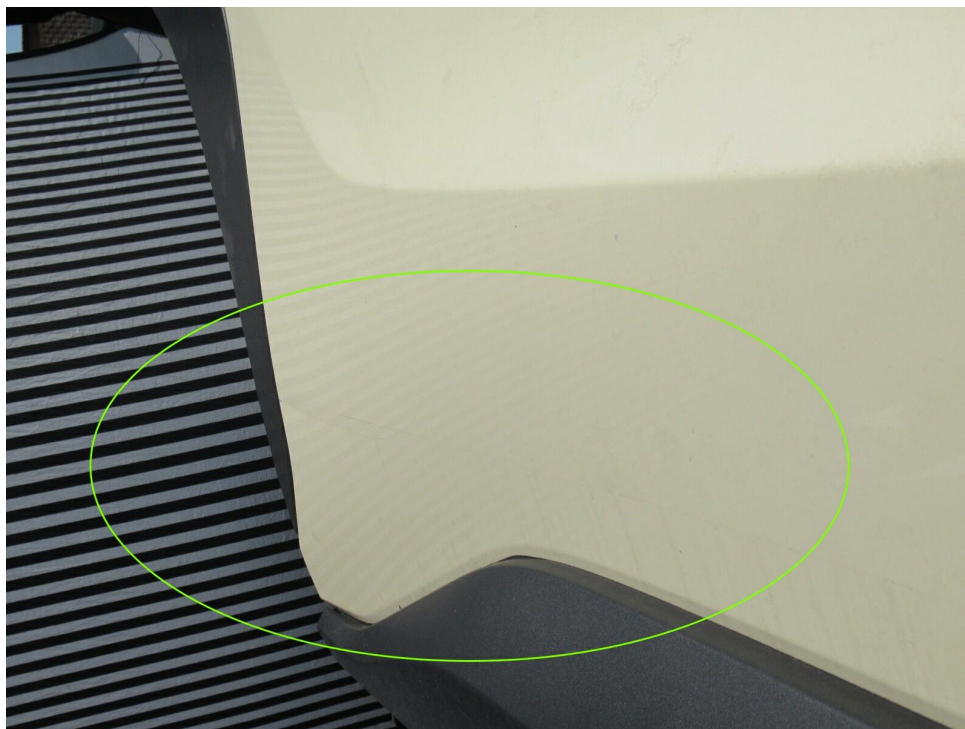
Bild 21 : Tür hinten rechts, deformiert, instandsetzen und lackieren mit Lackaufbau  
Tür hinten rechts, Folierung anbringen
